技術報告集

第 34 号

社団法人 土質工学会北海道支部

1993年釧路沖地震における地盤災害の概要

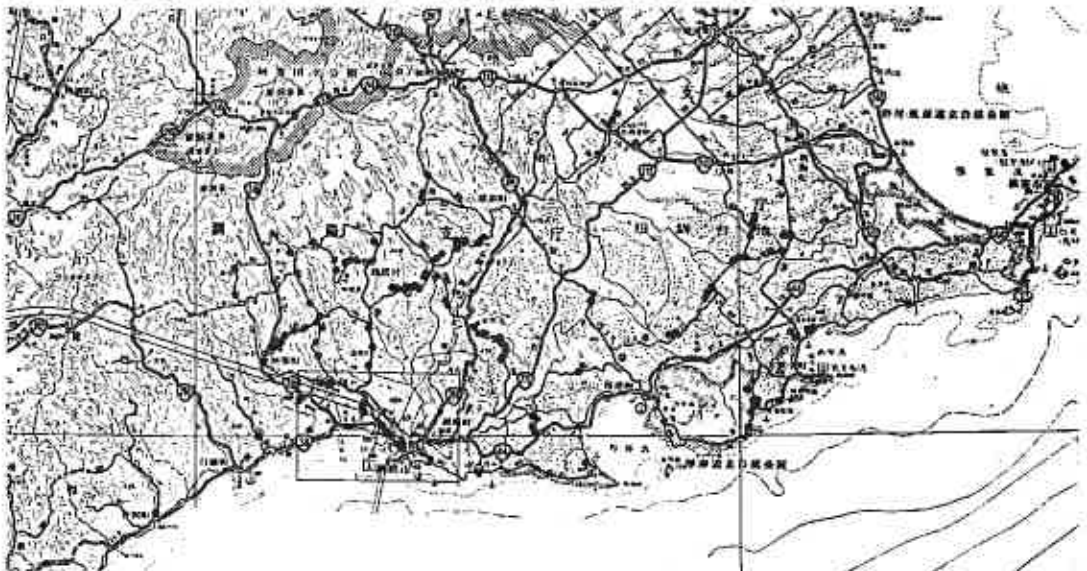
調査地点は図-3に示すように、北海道釧路土木現業所管轄の道道27路線 128箇所の被災箇所を実施した。震央からの距離及び被災パターン等の諸条件を考慮せず、単に図-3に示す被災箇所の頻度だけに注目すると、釧路湿原及びその外縁、標茶町から阿寒町にかけての釧路湿原に流れ込む中小河川が多数並流する丘陵地帯に被災が集中しているようである。また、厚岸から中標津にかけての中小河川が多数並流する地帯や湿原においても比較的被災が多く、被災に水が起因していることが予想される。

図-3 道道27路線 128箇所の震災調査地点(釧路土木現業所管轄内)

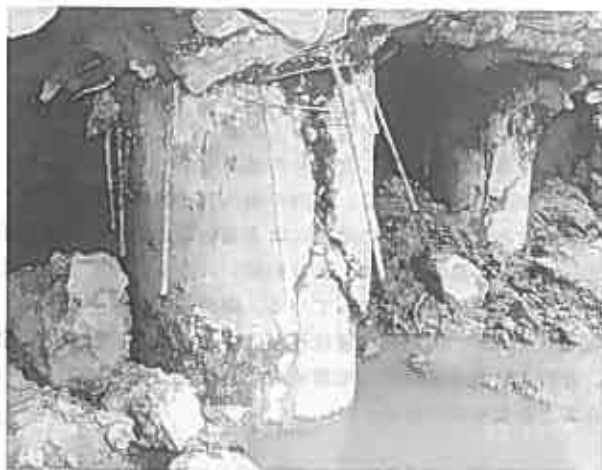
写真-2 被災したセメントサイロの
 PC杭の杭頭の破壊状況
 (曲げとせん断による破壊)

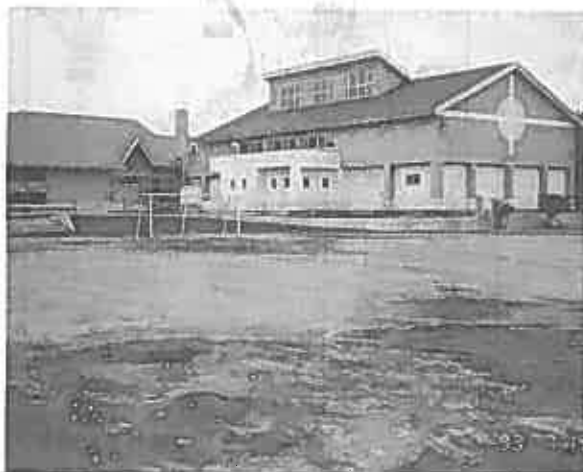
写真-3 長万部中の沢小学校の全景
 (砂鉄採取跡の埋め戻し地盤の液状化
 により左の校舎周辺の高い部分が低い
 校庭に向かって水平移動した。)

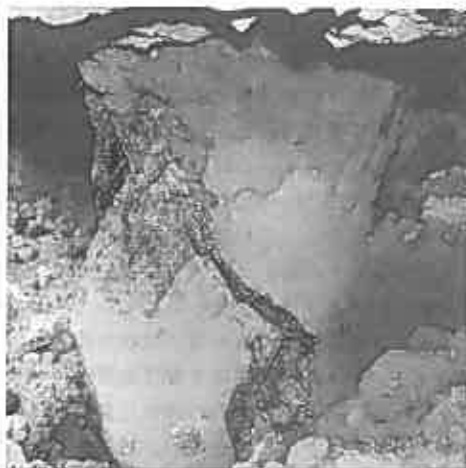
写真-4 PHC杭の杭頭の破壊状況
 (曲げとせん断による破壊)

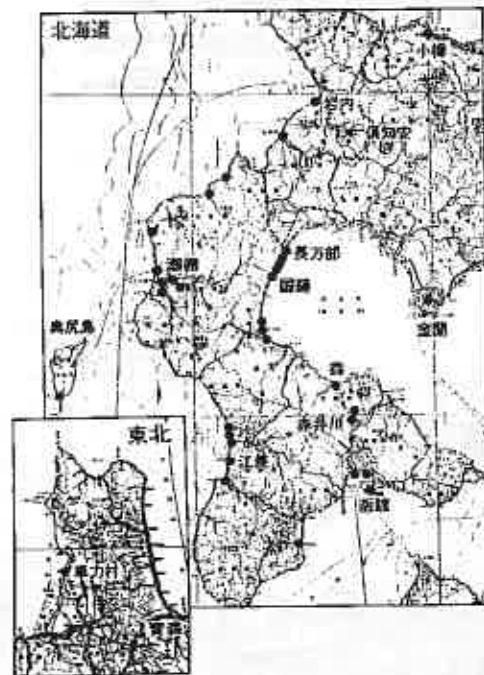
今回の地震の液状化発生地点を、筆者らの調査結果に他の調査結果(文献2~6)を加えて図示すると図-1のようになる。これによると奥尻島を含む北海道南西部だけではなく、津軽半島の一部地域でも噴砂・噴水が見られたが、液状化が集中して発生し、かつ顕著な被害が生じた地域に限定すると、A)長万部町付近の海岸平野、B)函館港、森港等の港湾地域、C)後志利別川、尻別川などの河川流域、D)赤井川(大沼国定公園の近辺)の火山地帯、の4地域(地形)にまとめられる。これらの4地形のうちA)~C)の地域の地形は、過去の地震でも液状化事例が多く、液状化しやすい地形として知られているが、D)の火山灰混じり礫質土の液状化については殆ど例がなく新しいタイプの液状化といえよう。一方、液状化地点のうち震央から最も遠い地点の震央距離と地震のマグニチュードの関係を既往地震と比較した結果を図-2に示す。調査した液状化発生地点のうち最も遠いものは、津軽半島の串力村下牛浜地区で震央からの距離は約210kmである。同図には栗林・龍岡

図-1 南西沖地震による液状化発生地点
(文献2~6)

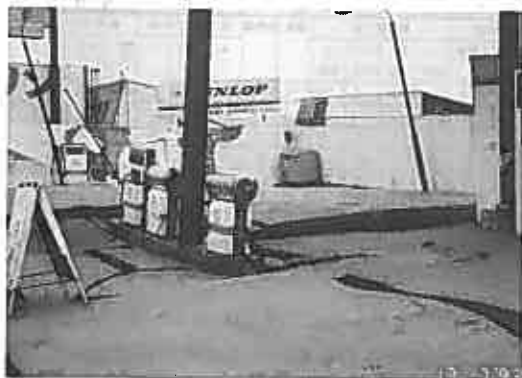
写真-1 液状化に伴う地盤変状により被害を受けたガソリンスタンド

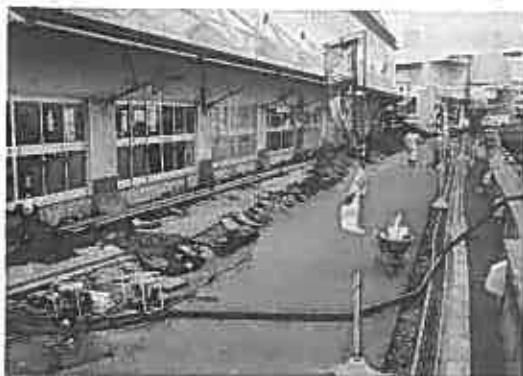
写真-2 岸壁の移動・沈下による背後地盤の埋設管の被害

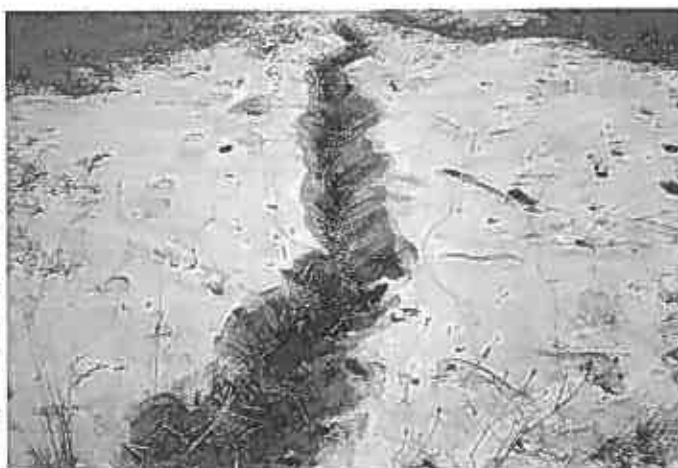
写真-1 北海道南西沖地震後噴砂状況

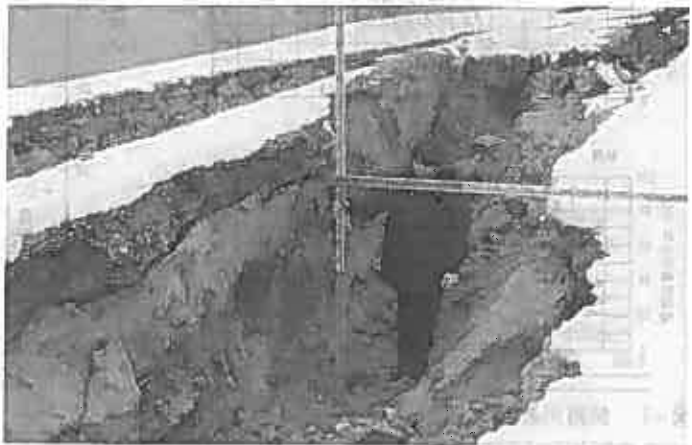
この箇所は、*kp9.60* ~ *10.53* の 930m にわたりほぼ連続的に変状している区間の一部である。写真-2 および断面図-6 にみられるように天端部分は、縦断方向の亀裂を伴いながらおよそ 2m ほど沈下し、堤外側法面は表面の形状を保ちつつ、法尻側にはらんでいる。ここでの、地震後のボーリング調査から土質構成を見ると地表面から泥炭 (3m 厚)、砂層 (6m 厚)、粘土・シルト層 (4m 厚)、以下砂層、粘土・シルト層と続いている。この区間の堤体は、4 時期以上にわたって堤外側から堤内側に拡

写真-2 釧路川遊水池左岸被災状況 (*kp9.85* 付近)

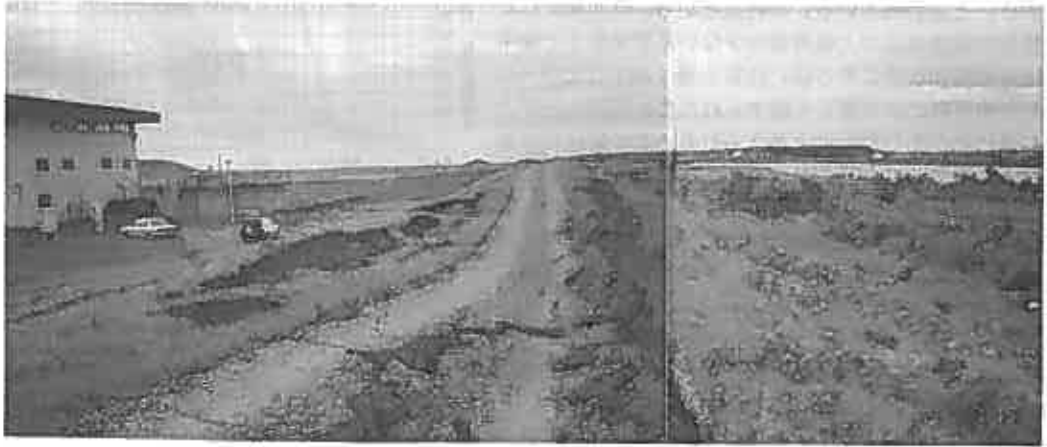
この箇所は $kp0.10 \sim kp2.33$ の約2,230mにわたり連続的に変状している箇所の一部である。この区間の堤体は2時期にわたり堤外側から堤内側に拡張されたものである。堤体土は砂質シルトおよび礫混りシルト質砂より成る。ここでの被災は写真-3および断面図(図-10)に見られるように天端全体にわたって多数の縦断亀裂が見られ最大2.3mの沈下を伴いながらブロック状に崩壊している。堤内、堤外法尻部にも連続した縦断亀裂が見られ50cm程度の段差を伴い噴砂がみられる。この時の地下水位は基礎地盤下約1m程度に位置している。

写真-3 兜野築堤左岸被災状況 ($kp0.865$ 付近)

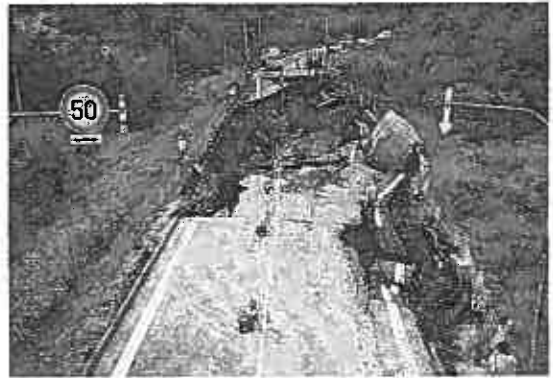
写-1 盛土崩壊直後の現場状況

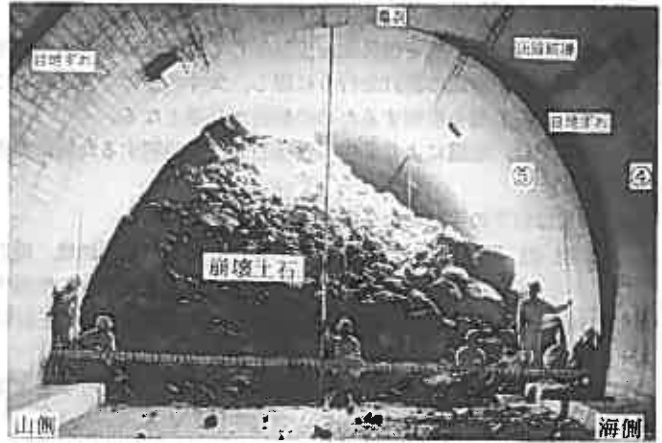
以上の被災状況から、当トンネル巻出し工には地震による岩石崩壊土砂が衝撃力を伴う大きな外力として作用し、ひび割れ、圧ざ、目地ずれなどの変状を起こし、その一部は破壊に至ったものと考えられる。

写真-2 崩壊土砂堆積状況および巻出し工部変状状況
(③ブロック付近より瀬棚側を望む)

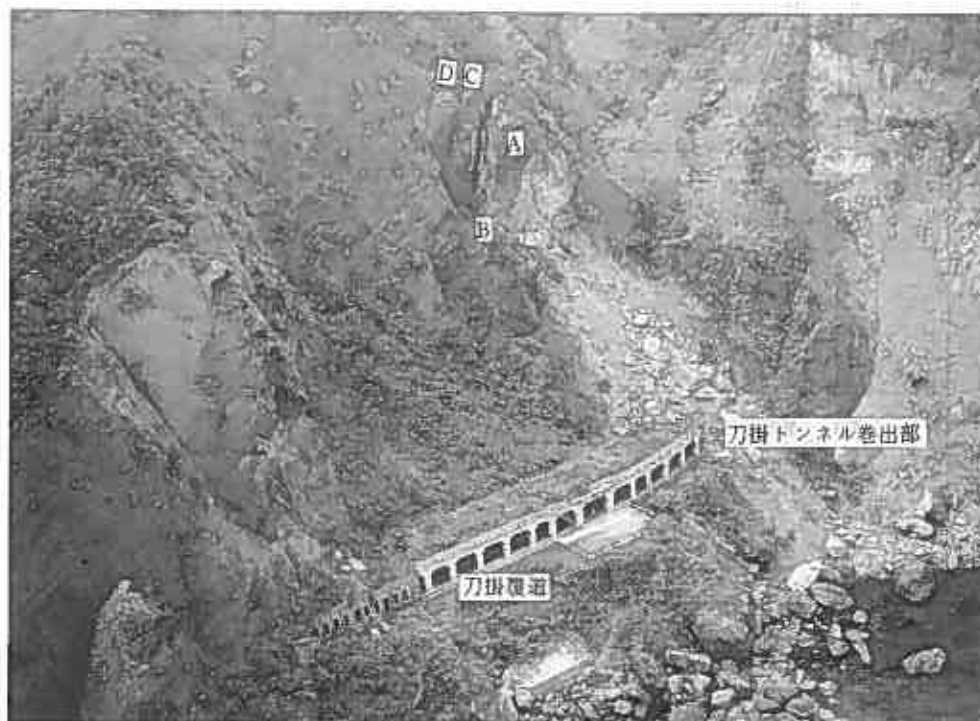
写-1 刀掛トンネル崩壊箇所全景(小樽側上空よりのぞむ)
