北海道の地盤と防災

公益社団法人 地盤工学会北海道支部

北海道の地盤災害と防災技術に関する研究委員会

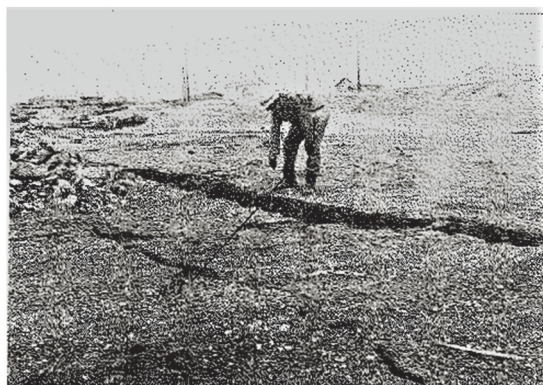
図-3.3 苫小牧港の平面図と被害状況

苫小牧港の平面図と被害状況を図-3.3に示す。西埠頭（昭和36～41年（1961～1966年）の5か年間で建設）では、公共上屋（1号・2号・3号）の床版コンクリートの不等沈下と床版の多数の亀裂、施工目地での食い違い、船溜のB護岸の軽量鋼矢板がタイロットの破断によって倒壊した被害、石油分配基地の護岸の一部約80mが円弧すべりにより完全に

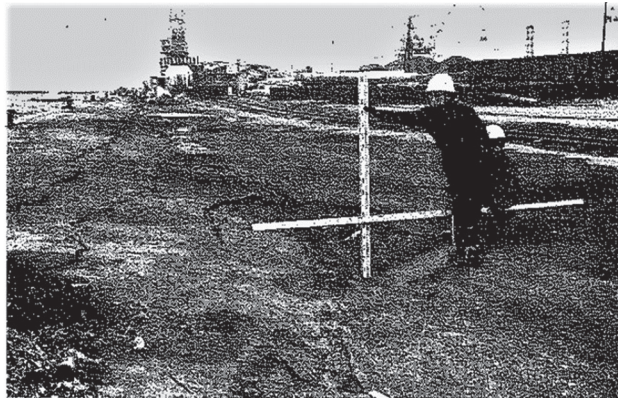
図-3.4 室蘭港の平面図と被害状況

同様に、室蘭港の港湾構造物及び施設では被害箇所は数多く報告されているが、壊滅的な被害を受けた構造物はなかった。図-3.4は室蘭港の平面図と被害状況を示したものである。防波堤では、北防波堤・南防波堤、埠頭でも被害はほとんど受けていない。鋼矢板岸壁・ケーソン岸壁の上部コンクリートの海側へのせり出し、あるいは鋼矢板岸壁のはらみが、檜崎埠頭先端部及び東側岸壁等で認められた。また、

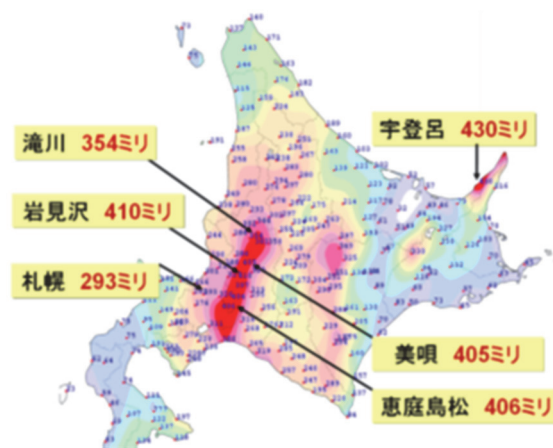
図-4.1 昭和56年8月3日～6日の総雨量²⁾

昭和56年（1981年）8月3日から、サハリン中部に発達した低気圧から南にのびる寒冷前線が北海道中央部に停滞し、これに北上した台風12号の影響が加わって、北海道全域で記録的な降水量となった。図-4.1は昭和56年8月3日～6日における総雨量の分布を示している²⁾。特に、石狩川流域では8月3日夕方から6日朝まで雨が降り続き、主な地点での総雨量は札幌で294mm、岩見沢で410mm、滝川で354mmを記録した。この記録的な降雨の2週間後の8月23日には、台風15号が北海道に上陸した。図-4.2は台風15号による総降雨量の分布を示している。札幌では再び総降雨量が200mmを超えた。

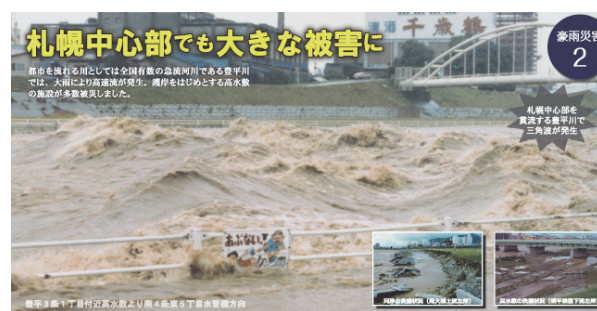
写真-4.1 豊平川で発生した高速流れと三角波⁴⁾

昭和56年8月洪水では、8月の1か月間で札幌市において総降雨量200mm以上の降雨を2度観測した。そのため、国内有数の急流河川であり、札幌市内の都市部を流下する豊平川でも河川増水が発生した。写真-4.1は豊平川で発生した三角波の状況を示している。三角波は河川増水によって河川流速が高速となった際に発生する。このような高速流によって、多数の護岸が被災し、広域での河岸侵食が発生した。写真-4.2は札幌市の南19条橋上流の8号床止付近における豊平川の状況と、その周辺での被災状況を示

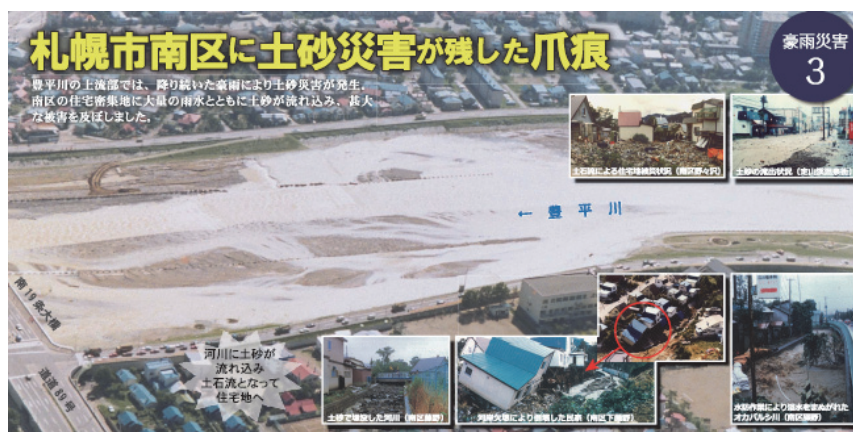
写真-4.2 豊平川周辺で発生した地盤災害の状況⁴⁾

している。住宅街を流下する豊平川の一部の支川（オカバルシ川や野の沢川）では河岸侵食が発生し、これによって基礎地盤が消失した住宅では建物が大きく傾斜するなどの甚大な被害が発生した。

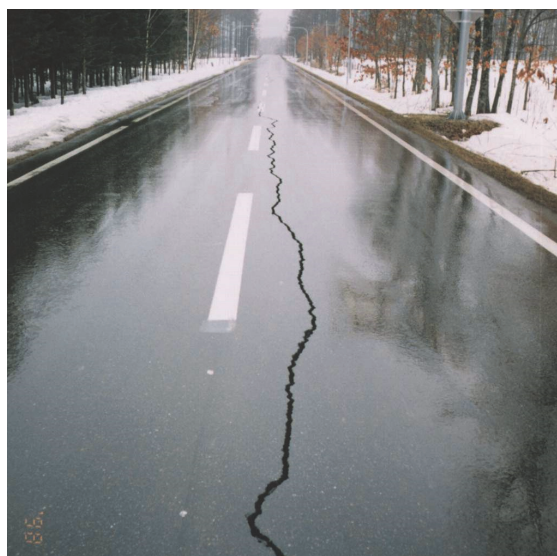
写真-5.1 舗装路の凍上被害例¹⁾

写真-5.1は最も代表的な凍上被害である舗装路の損傷例である¹⁾。凍結期には拡幅除雪によって道路横断方向に凍結深さの違いが生じるため、写真中のようなクラックが発生しやすい。また、融解期には凍結面に向かって未凍土側から移動・集積した水

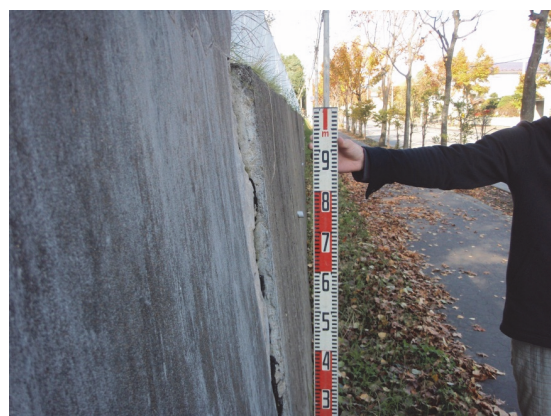
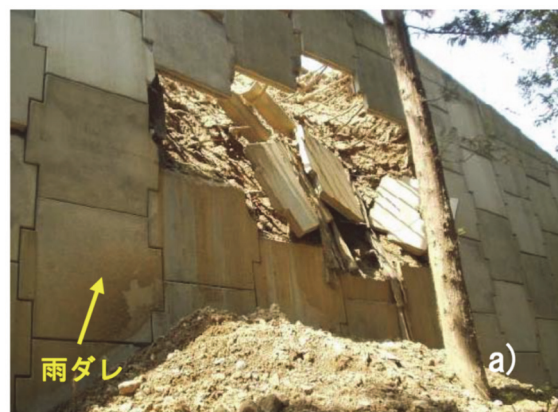
写真-5.2 構造物の凍上被害例

写真-5.2は構造物の代表的な凍上被害を示したものである^{1), 5)}。擁壁や補強土壁の上部は積雪による断熱効果が期待できないだけでなく、天端部分からも寒気が侵入するため、凍結深さが大きくなる。また、凍上力は凍結面と垂直方向に生じるため、L型擁壁ではコーナー部分が凍上力によって損傷し、補強土壁では補強材との接続部分が損傷する事例が報告されている。他にも、ボックスカルバートやU型排水工では内側からの寒気の侵入に伴う凍上力によって損傷する事例が報告されている^{2), 6)}。

L型擁壁の前傾¹⁾

補強土壁の崩壊⁵⁾

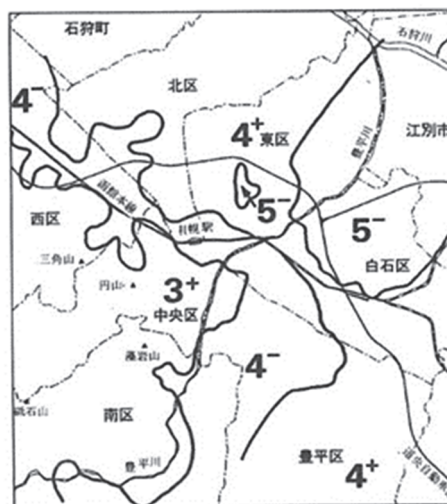
図-6.1 1982年浦河沖地震における札幌市内の震度に関する聞き取り調査結果

図-6.1は、昭和57年（1982年）浦河沖地震における札幌市内の揺れ具合を詳細に聞き取り調査し、それを震度分布に表したものである⁵⁾。このときの気象庁発表による札幌の震度は3であったが、泥炭地盤が分布している札幌市北東部では震度が大きく、

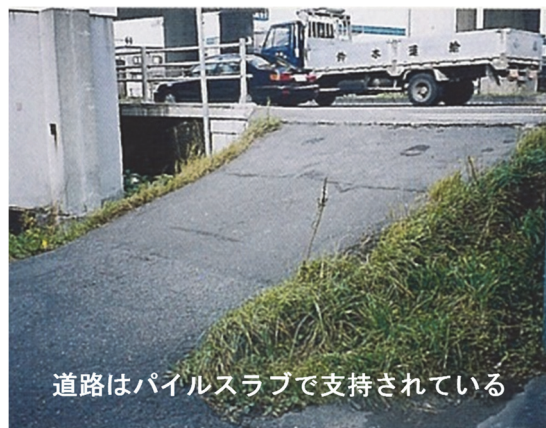
写真-6.1 住宅地と道路との不同沈下 (段差)

広域沈下の定義には、様々なものがあると思われるが、ここでは「相当な広さを持った地域の軟弱な地盤が、地下水位の変動などの社会的環境要因によって比較的緩慢な速度で長期にわたって沈下する現象」とする。したがって、建設工事などでしばしば問題となる、盛土や構造物などの築造による明らかな荷重増加が地盤内に伝播し、その限定された範囲内で発生する局所的な沈下現象は、本章では扱わない。都市域の元々標高が低い箇所において著しい広域沈下が生じると、洪水時のリスクが高まるなど人命あるいは生活を脅かす大きな問題に繋がることになるため、広域沈下は都市防災を考える上で看過できない現象といえる。また、土木・建築構造物の機能にも重大な支障を来したり、杭基礎で支持された構造物とその周辺地盤の間で不同沈下(写真-6.1)が生じる原因ともなることから、日常生活の中でも問題となり得る。
